大田市大森銀山伝統的建造物群保存地区
代官所地役人
旧河島家住宅修理工事報告書

1992・3

島根県大田市教育委員会

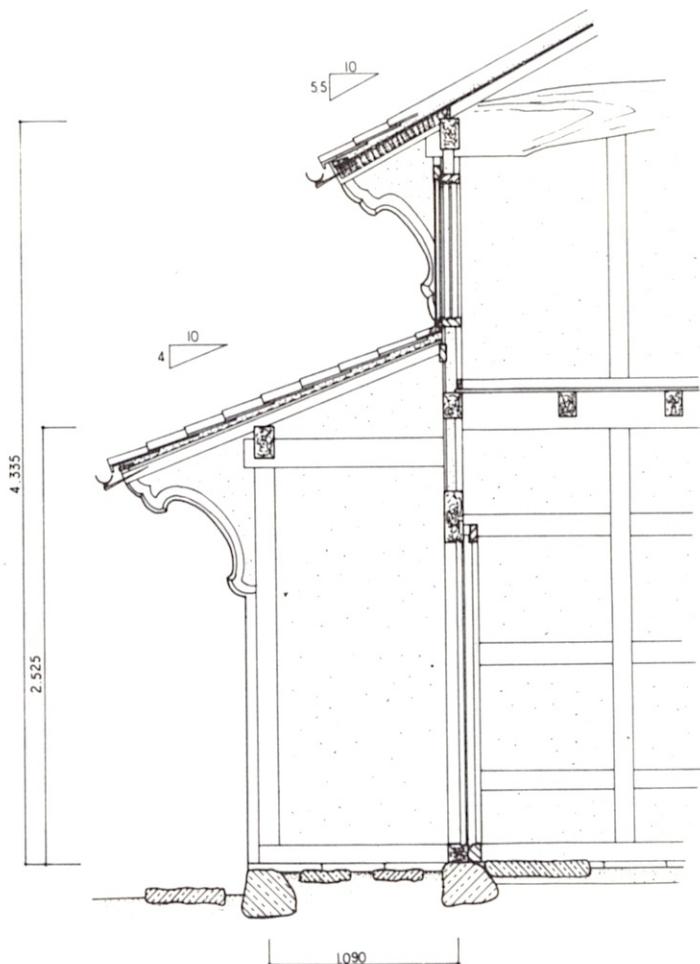
復原：大戸口・つし二階断面詳細図

理 由…この武家屋敷の特徴は大戸口の上に下屋がかかっていることと、軒の出が深いことである。これ

らは他にその類例を見ないことや材が新しいことなどから、後世の改造ではないかと調査の始まるところ考えていた。

コンクリートをはがし、不必要なものを取り除き、古い材と思われる柱・鴨居を現わし、痕跡を捜した。

「トの一」の柱に土台の取り付いた跡があることから式台の一段目は板貼りであること、「二」通りの鴨居は3本樋であることから建具は舞良戸が4枚、障子が2枚存在していたことが他の武家住宅との比較によって考えられる。長押が三方に残されていることもかつては武家の玄関としての格式を充分に備えたものであつたと考えられる。

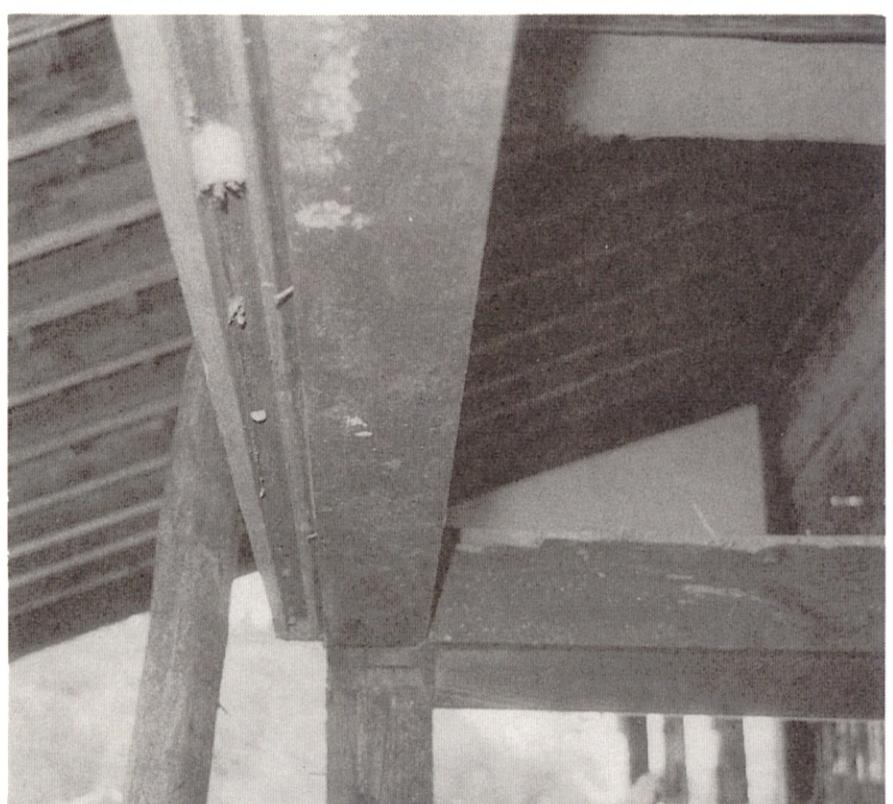
図-11 薄鴨居を取り除いた状態

理 由…現況の柱内の内法には硝子戸、欄間にも硝子戸が納まっていた。無目の鴨居の上下から取り付いている薄鴨居、欄間敷居を取り除いたところ、無目の下面にはきれいな化粧面が現われ、上面には一本の溝と格子を取り付けた小穴が等間隔にあることを確認した。欄間の高さは柱の痕跡から、また吊束の位置も化粧桟の柄穴、込栓の跡などからそれぞれ確認できた。雨戸については一筋の敷居はなかったが、鴨居が無目と一体となって残されていたことからその存在が判明した。戸袋についても、鴨居の樋端が欠けている部分が「一」通り「カ」～「ヨ」間に見つかったのでその位置が確かめられた。「カの一」の位置に柱を、また「カ」～「ヨ」間の壁に存在を確かめられなかつたことから平面図、立面図に示すような戸袋になった。

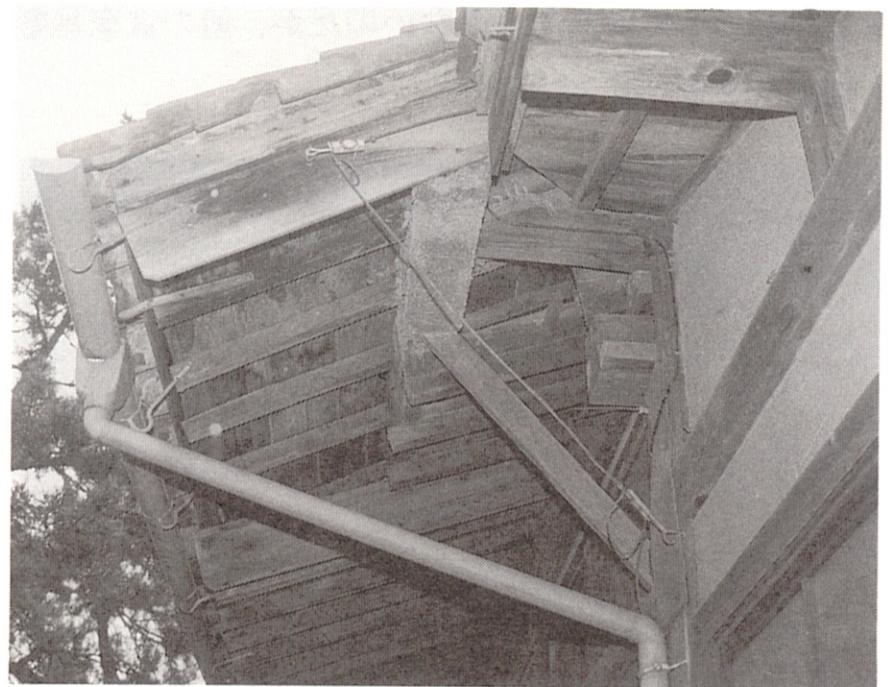
深い軒出は床高、軒高にその大きな要因があろう。床が高いため軒高が高くなる。そうすると西側に大きく開いた開口部は自然環境に直接さらされることになることから、いきおい軒の出を深くせざるを得なかつたのではないかと考えられる。短い部分はちょうど戸袋部分と重なっていて長くする必要のないところであり、復原にあたっては短い化粧垂木の出に倣った。

図-14 写真中央の垂木3本が短かく その上に木負がかかっている。

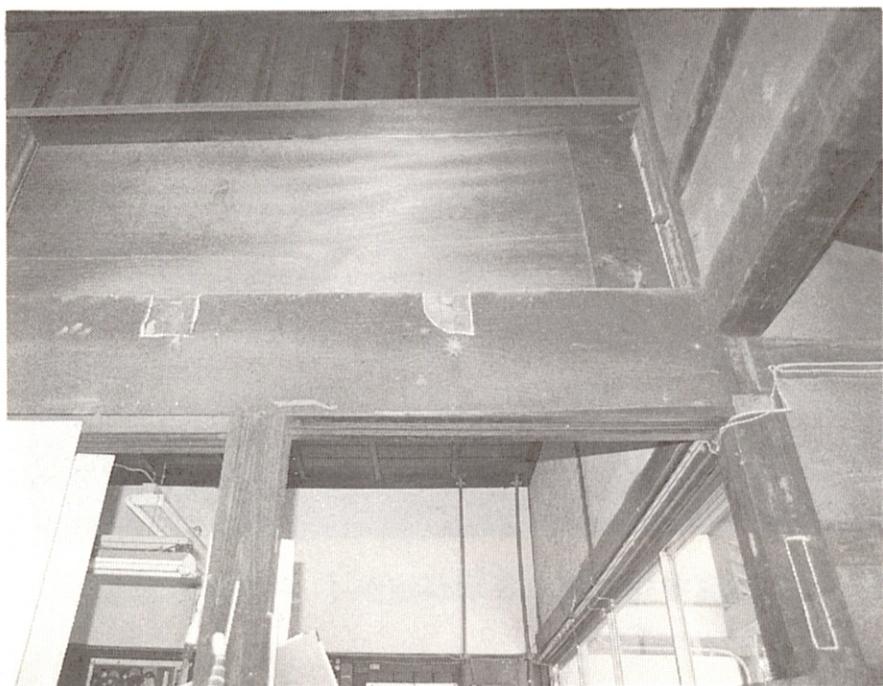
理由…「ニ」通り「二～六」間の指鴨居に根太が取り付いていた痕跡を認めたので床を復原。「ニの六」の柱に小梁の跡も見つけることができ、部屋の広さが確かめられた。

図-16 指鴨居に根太の痕跡がのこる

開口は西面の柱に敷居、鴨居の痕跡を見つけ、またこの柱の外面には雨戸の一筋の敷居、鴨居の跡らしきものが残されていたので、鏡板のない戸袋と障子と雨戸を復原した。北面の武者窓については、柱がすべて新しく変わっておりわからないのだが、他の武家屋敷の類例を参考にして設けた。

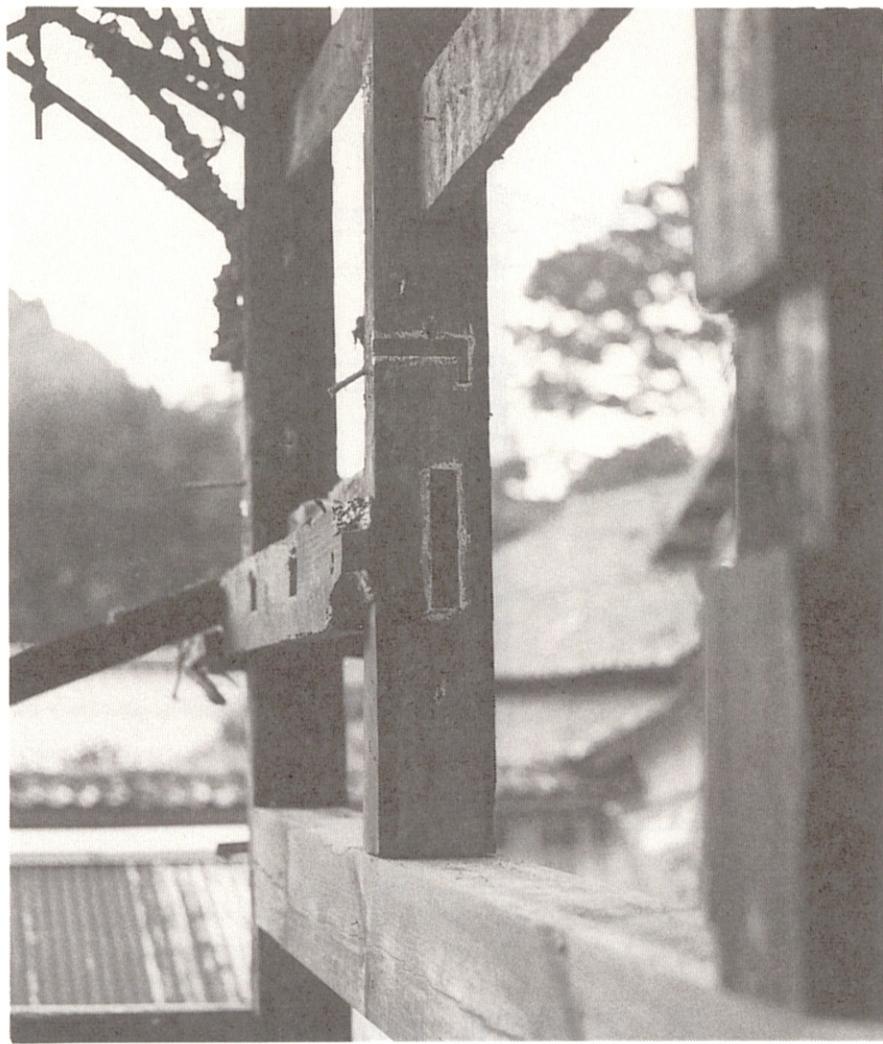
図-17 中央の柱に敷居を取りつけた跡がのこっている。

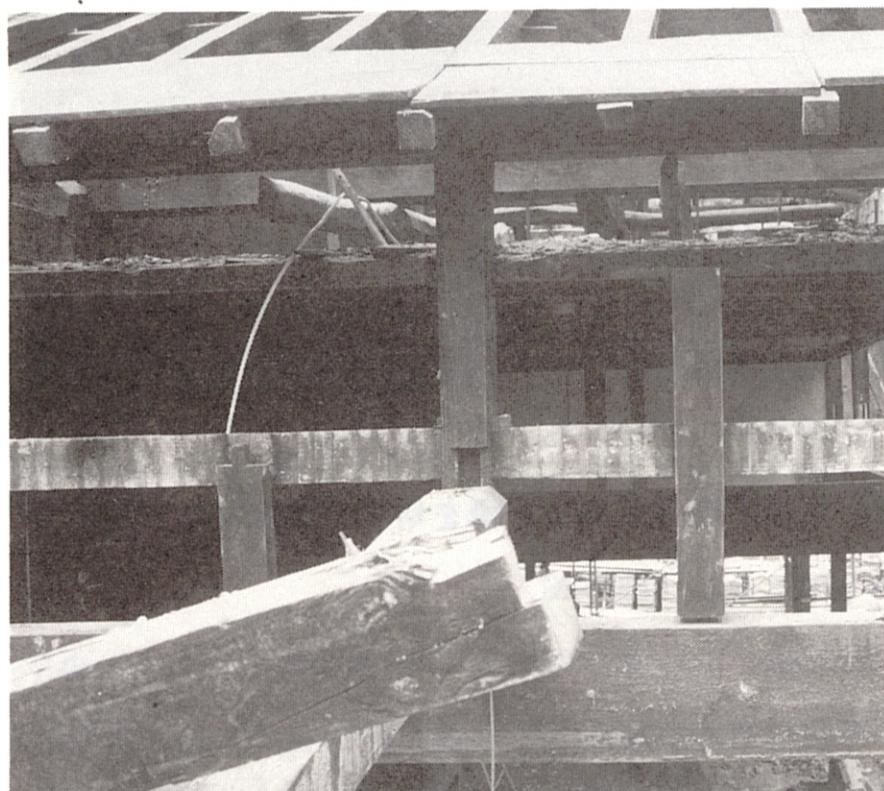
柱の痕跡は「イの十二」「ニの十二」「トの十二」の3本の主柱に残っているが、中でも「トの十二」の柱は全長にわたり腐れがひどく、荷重を支える役目を果たさず、添柱がその代りをしている状況であったため、その柱からの情報は読み取れなかった。「イの十二」「ニの十二」の柱は「トの十二」ほどひどくないにしても黒くススけており、当初のものなのか後の改造成的のもののか判別できなかった。しかし「十二」通りに「イ」～「ニ」間、「ニ」～「ト」間に架かる指鴨居の上端に長さの異なる小屋束が3本立っていた。抜いてみたところ合せ面からきれいな木肌が現われた。これは創建当時からあったものと推定できる。そうすると、この「十二」通り面に対して母屋が直交してかかっていることになり、屋根形状としては切妻屋根がこの「十二」通りの壁面に取り付いていたのではないか。しかし復原するにあたっては他の部分に不明な点が多いことから、既存の形状を変えずに修理することにした。

図-23 指鴨居上端にのこる小屋束

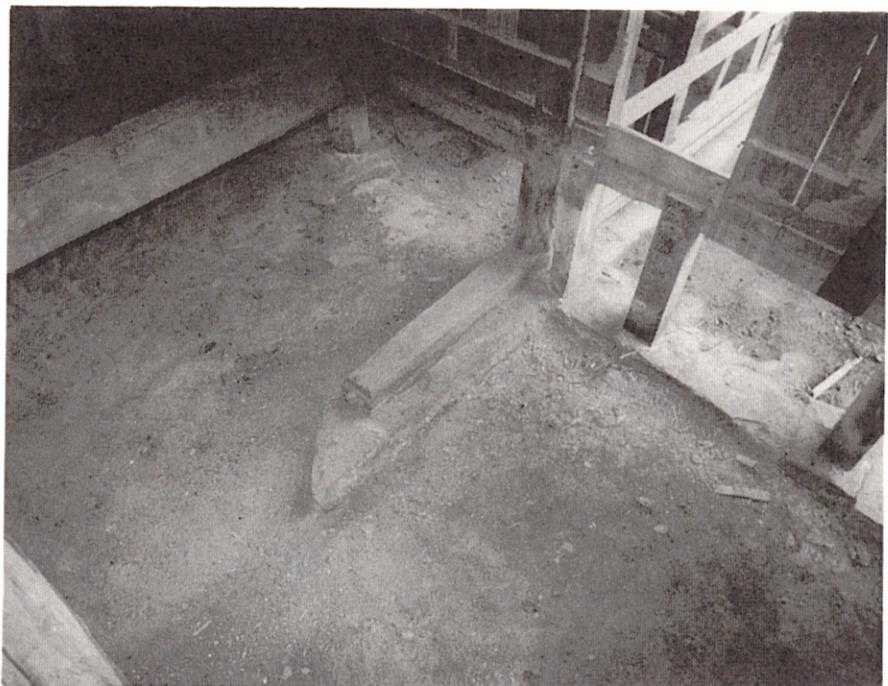
始めから組むとすればこんな組み方はしないであろうと思われる小屋組である。それは「ル」通りの小屋梁に小屋束が集中し、ここで母屋の間隔の調整を行っていること。次に「ニ」～「ヲ」通り「四」～「六」間に中途半端な小屋梁が架かっている。以上のことから、座敷奥ノ間は増築されたといえる。

図-24 増築前の状態をのこす布石と土台

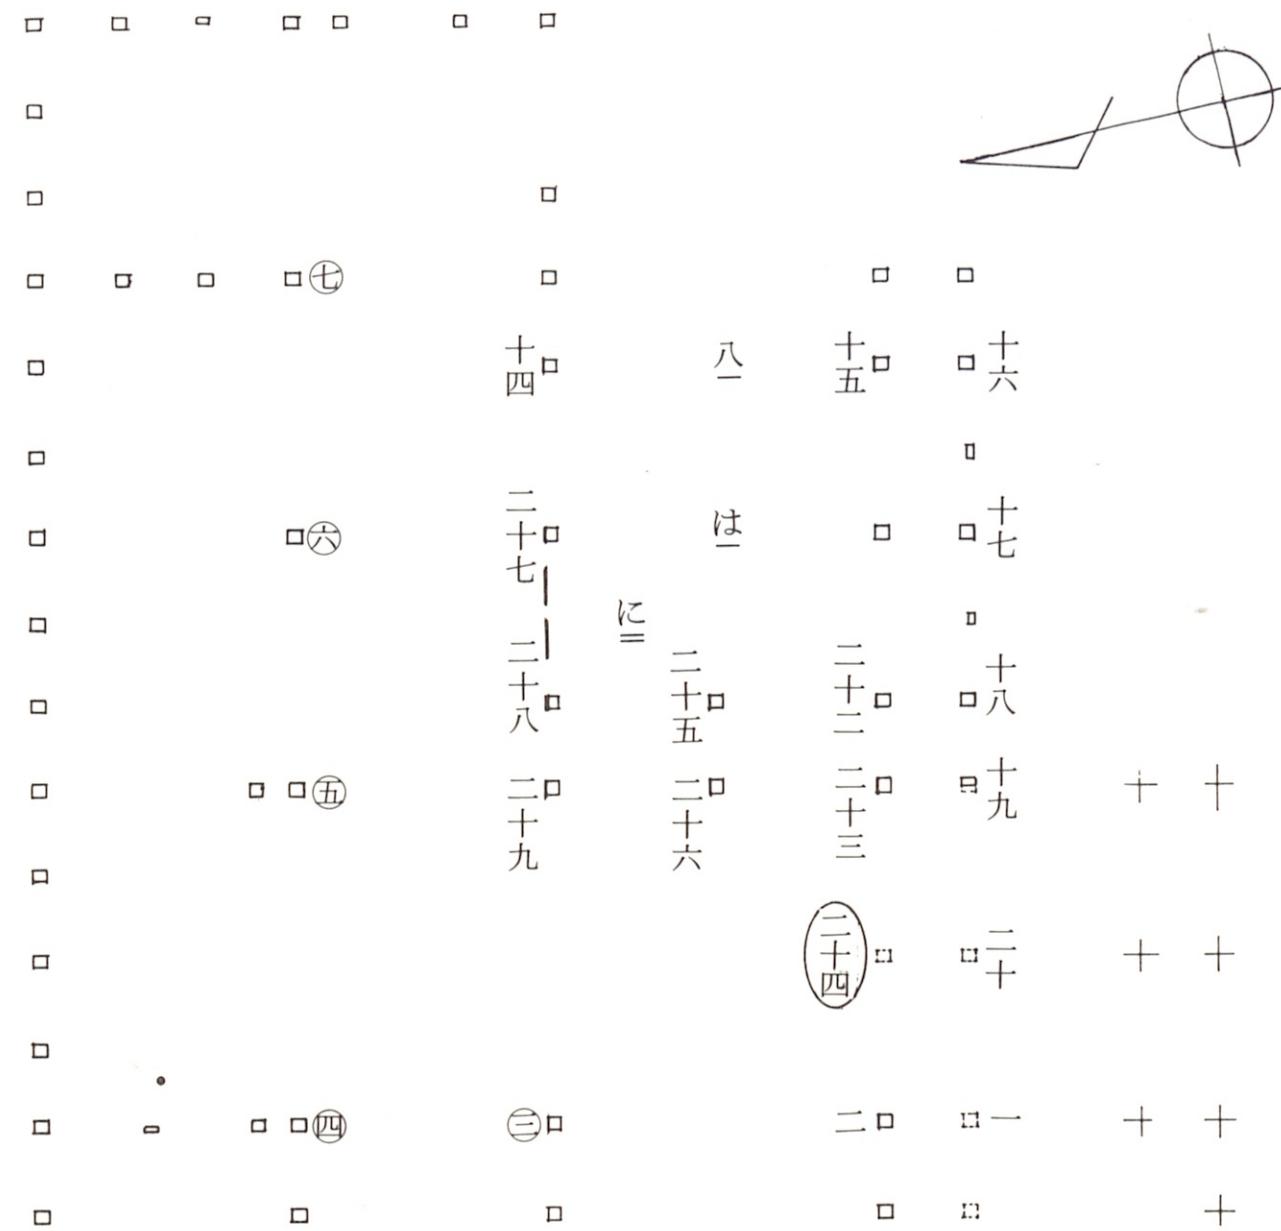
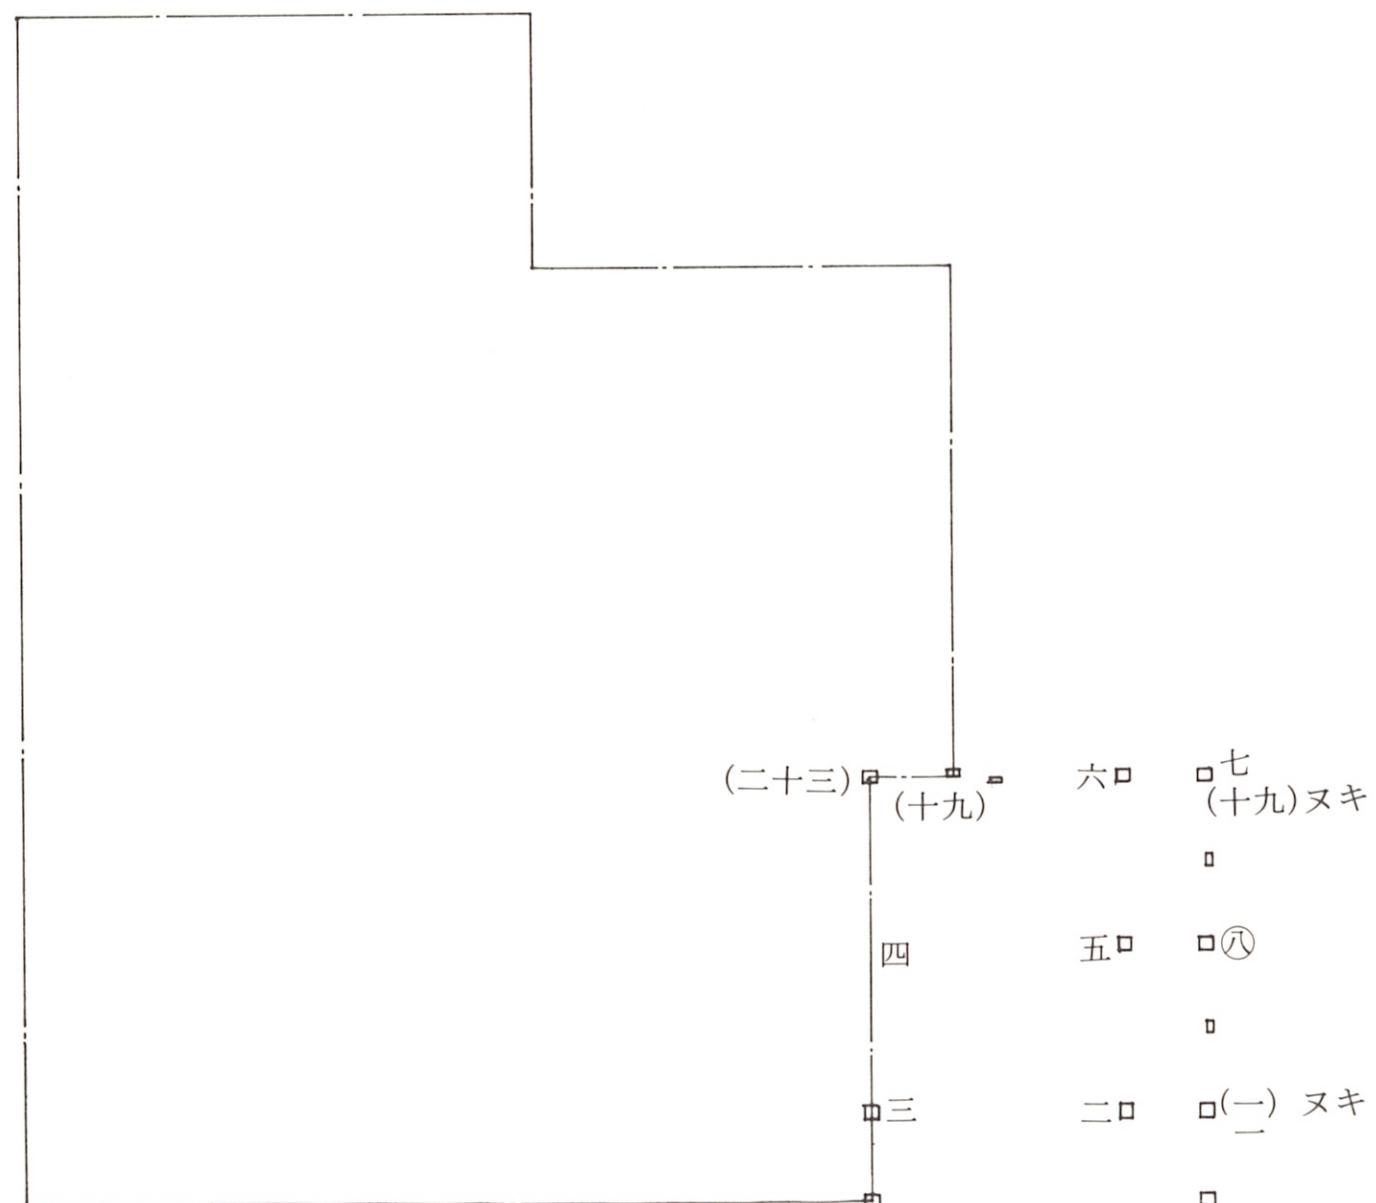
図-25 番付図

上記の調査結果をもとに次のように当初柱番付図を作成した。「三」から「六」までと「二十一」と「二十四」は残されていた番付をもとに推定したものである。「八」から「十三」は北側柱通りか、あるいは東側の勝手部分かと思われるが確認はできていない。

増築時柱番付図も同様に調査結果を示すもので「八」は推定番付である。番付一覧表にも載せてあるが増築時に付けられた「七」は当初番付の「十九」が移動したものであること、同じく「八」は当初番付の「二十」が移動したものであること、更に貫に「十九」と「一」の番号が読み取れたことなどから南側通りの柱列は転用された部材であると考えられ、後に増築したことを行ふるものである。

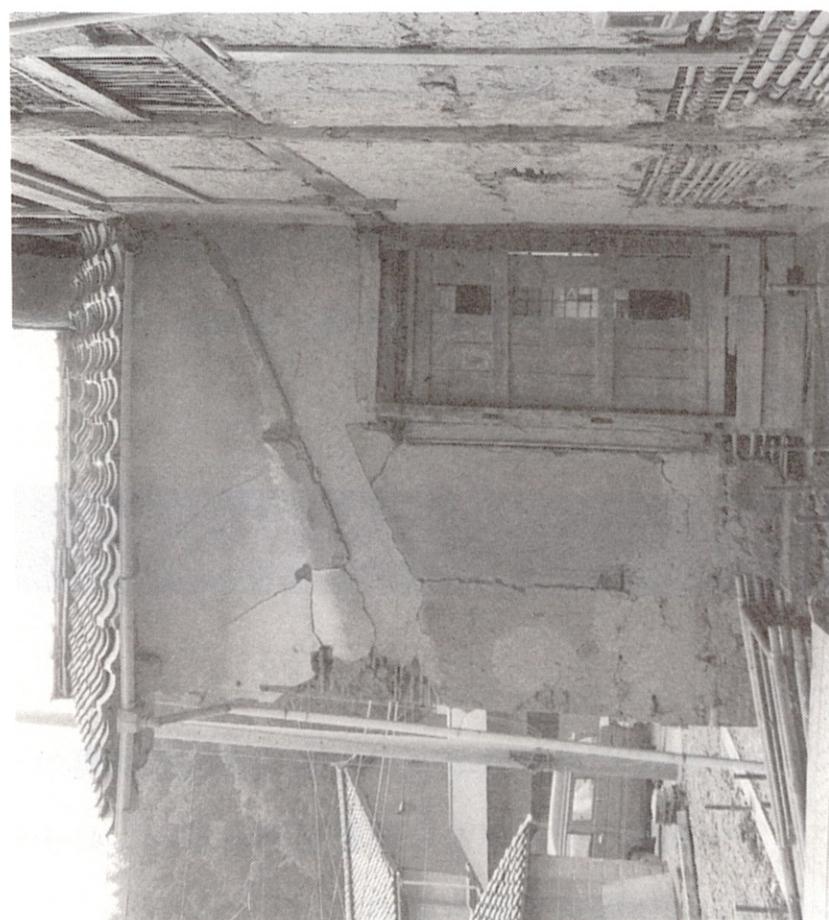
図 35

増築部分の壁を解体中に発見した下屋の跡。壁に屋根の取付き跡がみえる。主屋奥にあつた仏間・納戸蔵へ通じる廊下の屋根であると思われる。

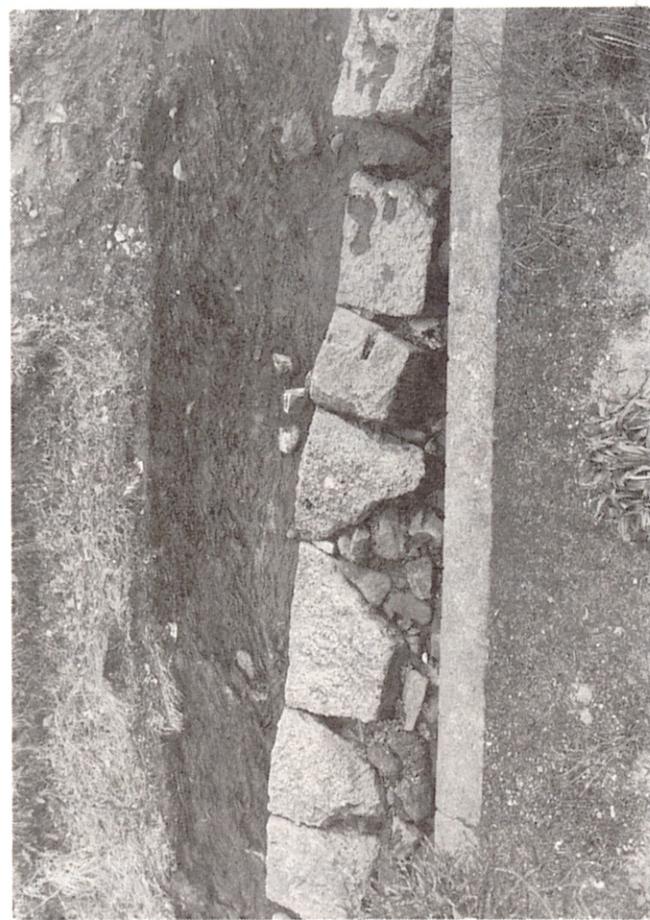
図 36

銀山川の中に残されている石垣。かつて河島家の敷地はこの石垣まであつたもので護岸として作られた石垣である。

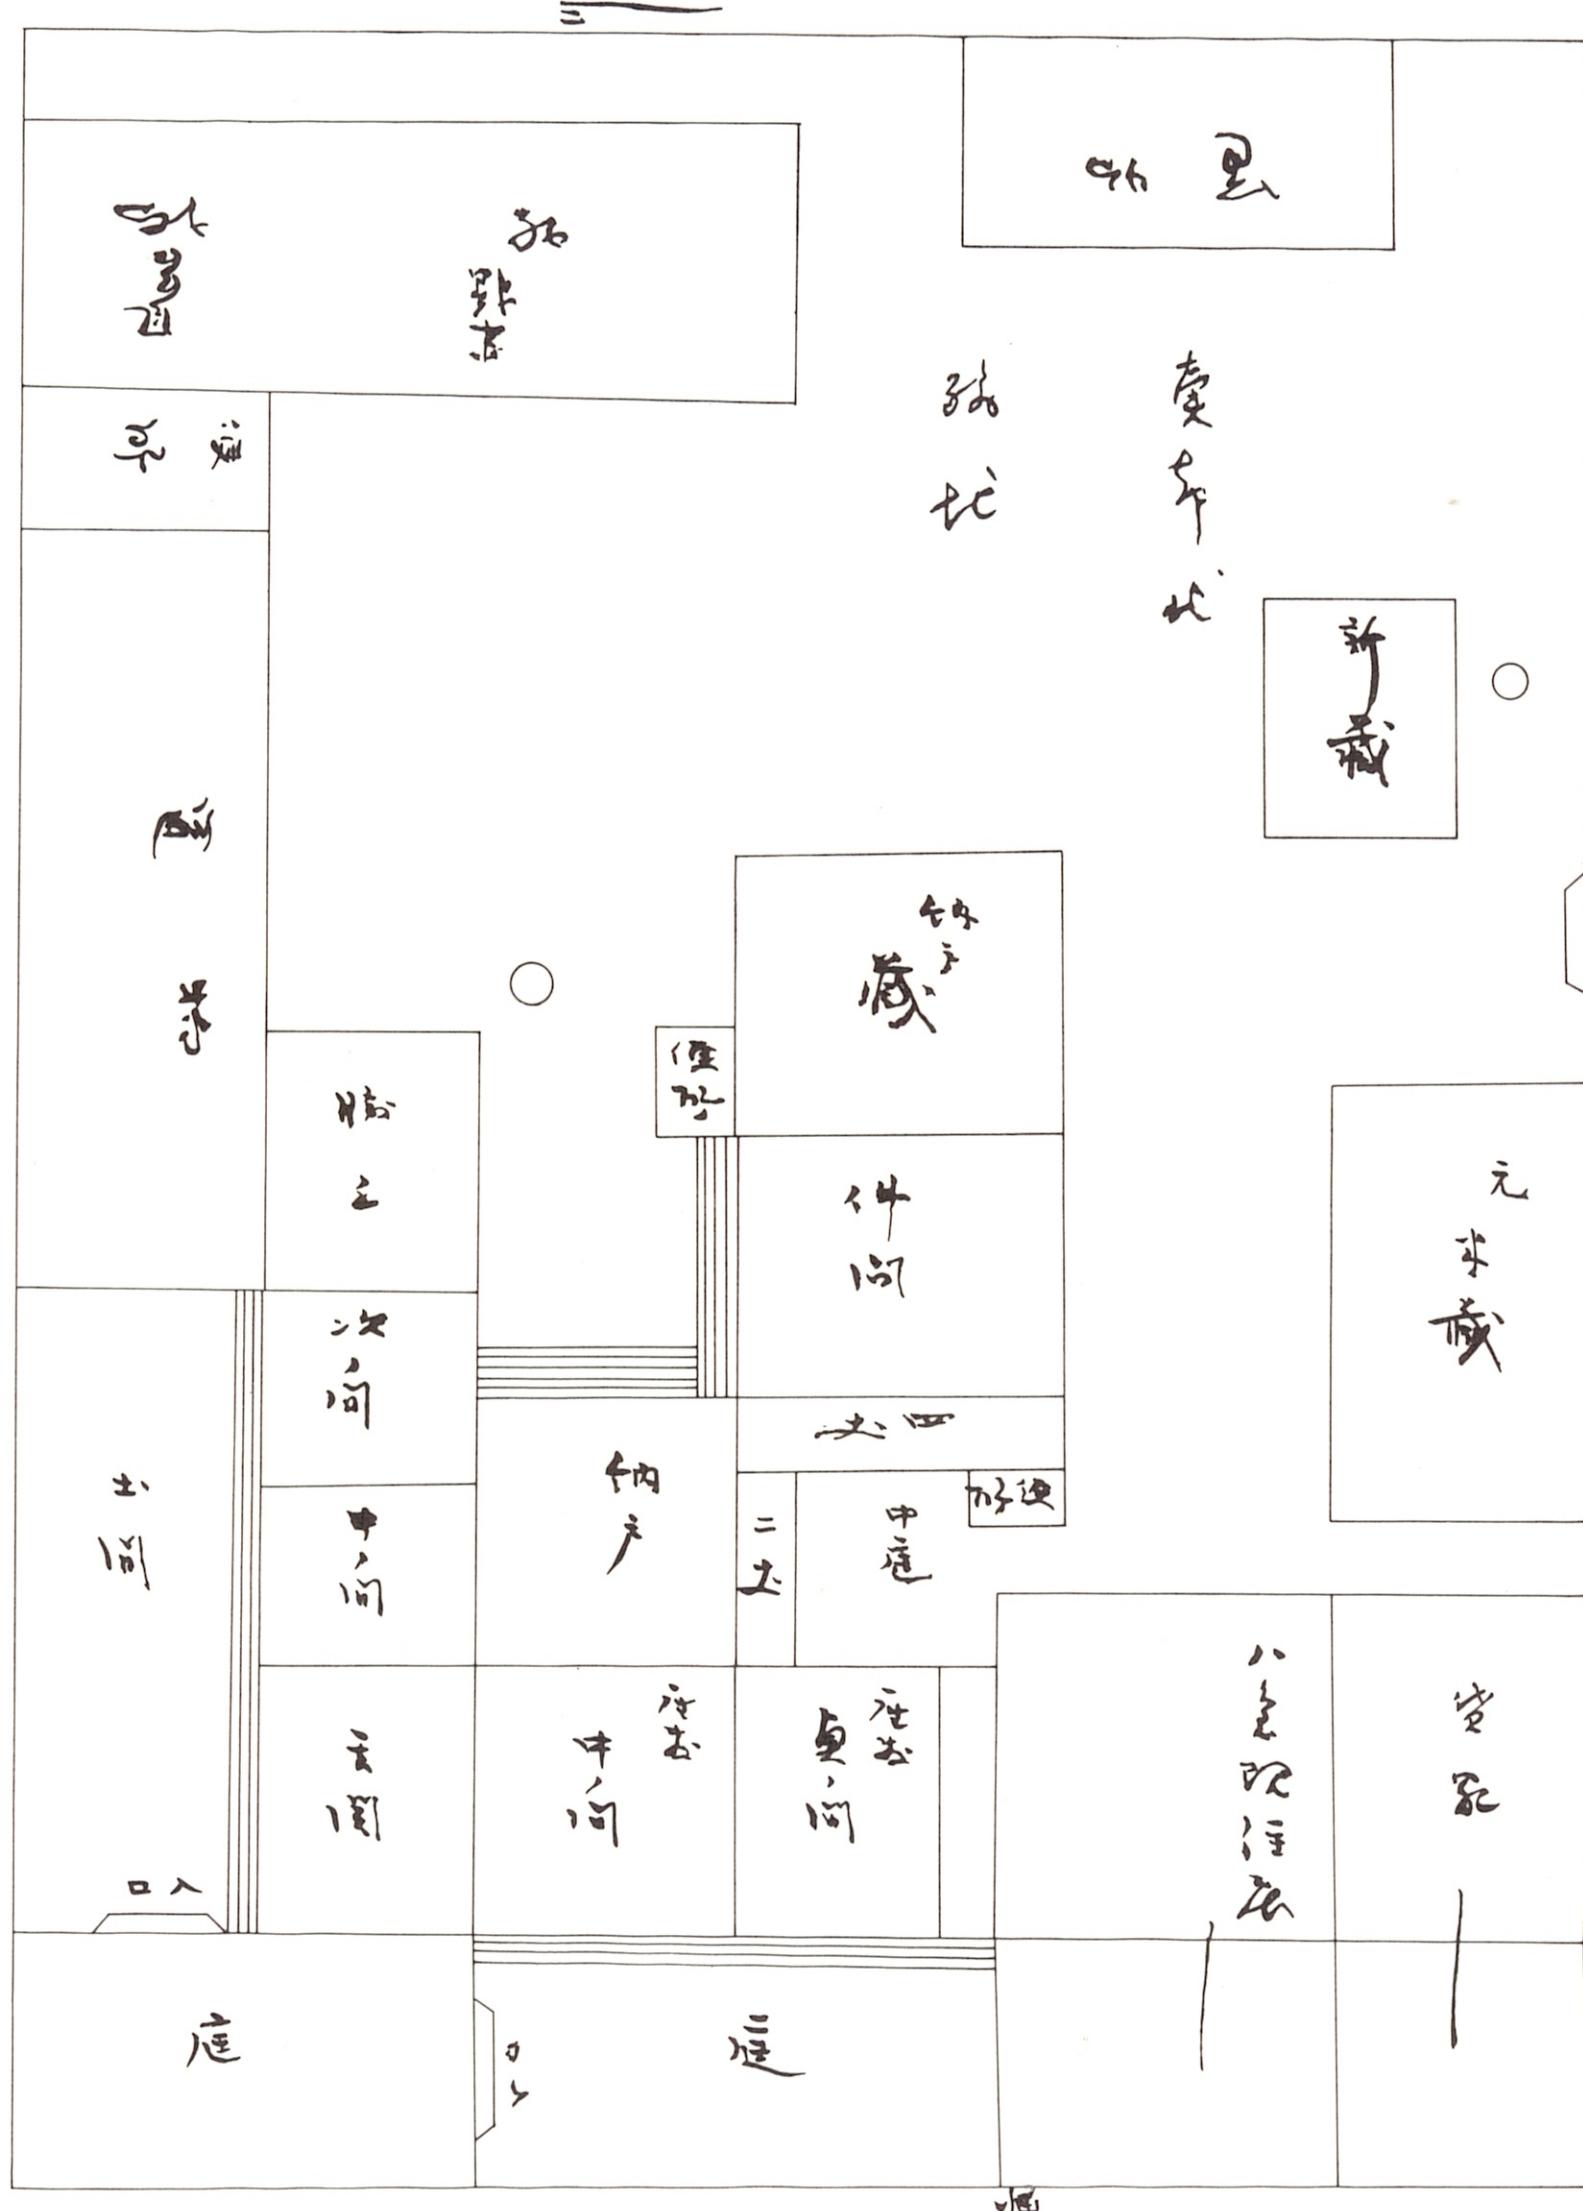
図-37 河島家配置図

これは河島家配置図である。主屋の南側に「八島既住居」「貸家」と記されているが、八島家は大正十一年の時点ではすでに河島家の北側別地に移っていることが確認されているから、この図面はそれ以前に作製されたと考えられる。図中の実線は鉛筆書きで部屋名は墨書きであった。納戸蔵・仏間は町役場時代は議場に使用されており昭和二十六年に役場が移転したあと解体されたようであるが、川沿いの建物についてはいつ解体されたか不明である。
