大田市大森銀山伝統的建造物群保存地区
代官所地役人
旧河島家住宅修理工事報告書

1992・3

島根県大田市教育委員会

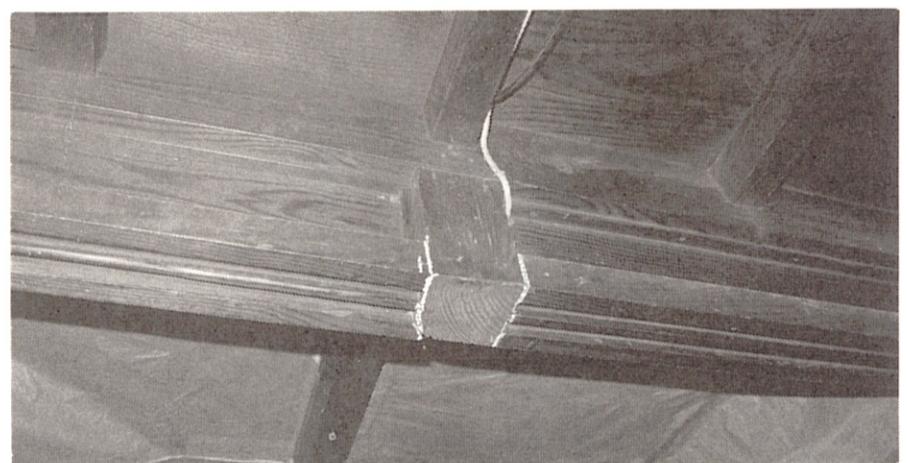
図-18 内法高で切られた柱

理由…現況の半間×二間の間取りでは復原で設けた2つの壁ではなく、出入口あるいは一部屋(納戸)として仕切られていた。「リの七」の柱は内法高さで切られており、その断面が見えていた。であるからこの間取りを決める手掛かりは残る5本の柱の痕跡からその情報を読み取ることであった。「ルの七」の柱は中敷居の跡があり、2段になっていた。「リの六」「ルの六」の柱はそれぞれ仕上げた面を見せており、また敷居、鴨居の樋の形状は襖の存在を裏付けること、更にこれと隣り合う「六のト」～「リ」間、「七のト」～「リ」間の建具も同様にして柱の情報から復原することとした。

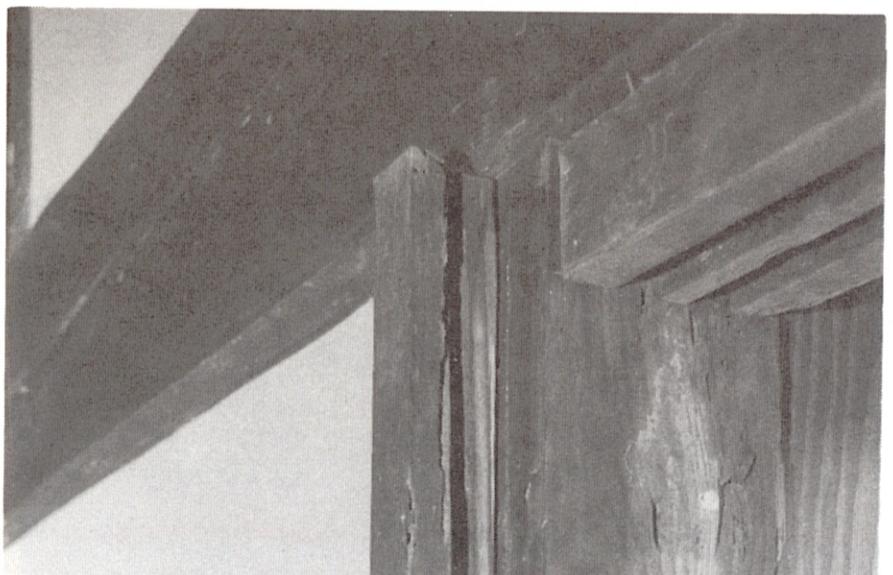
図-22 写真中央、見切縁が取りつけられていた

理 由…内部からは壁の中に敷居・鴨居が見えており、あきらかに開口の存在を示していること、更に敷居・鴨居に二本樋が確認できることから引違ひ建具が存在したと考えられる。また外壁を取り除いたところ開口両端柱に和釘が残っており、庇の板掛りあるいは垂木掛りが存在したと考えられる。

この開口部で他と異なっているところは両端柱に内面に溝のある見切縁が柱に平行に取り付いていること、また鴨居の中心に釘状の金物が突出していることである。これらのことから上下に動く建具の存在を示すものと判断し、すり上げ板戸を復原した。

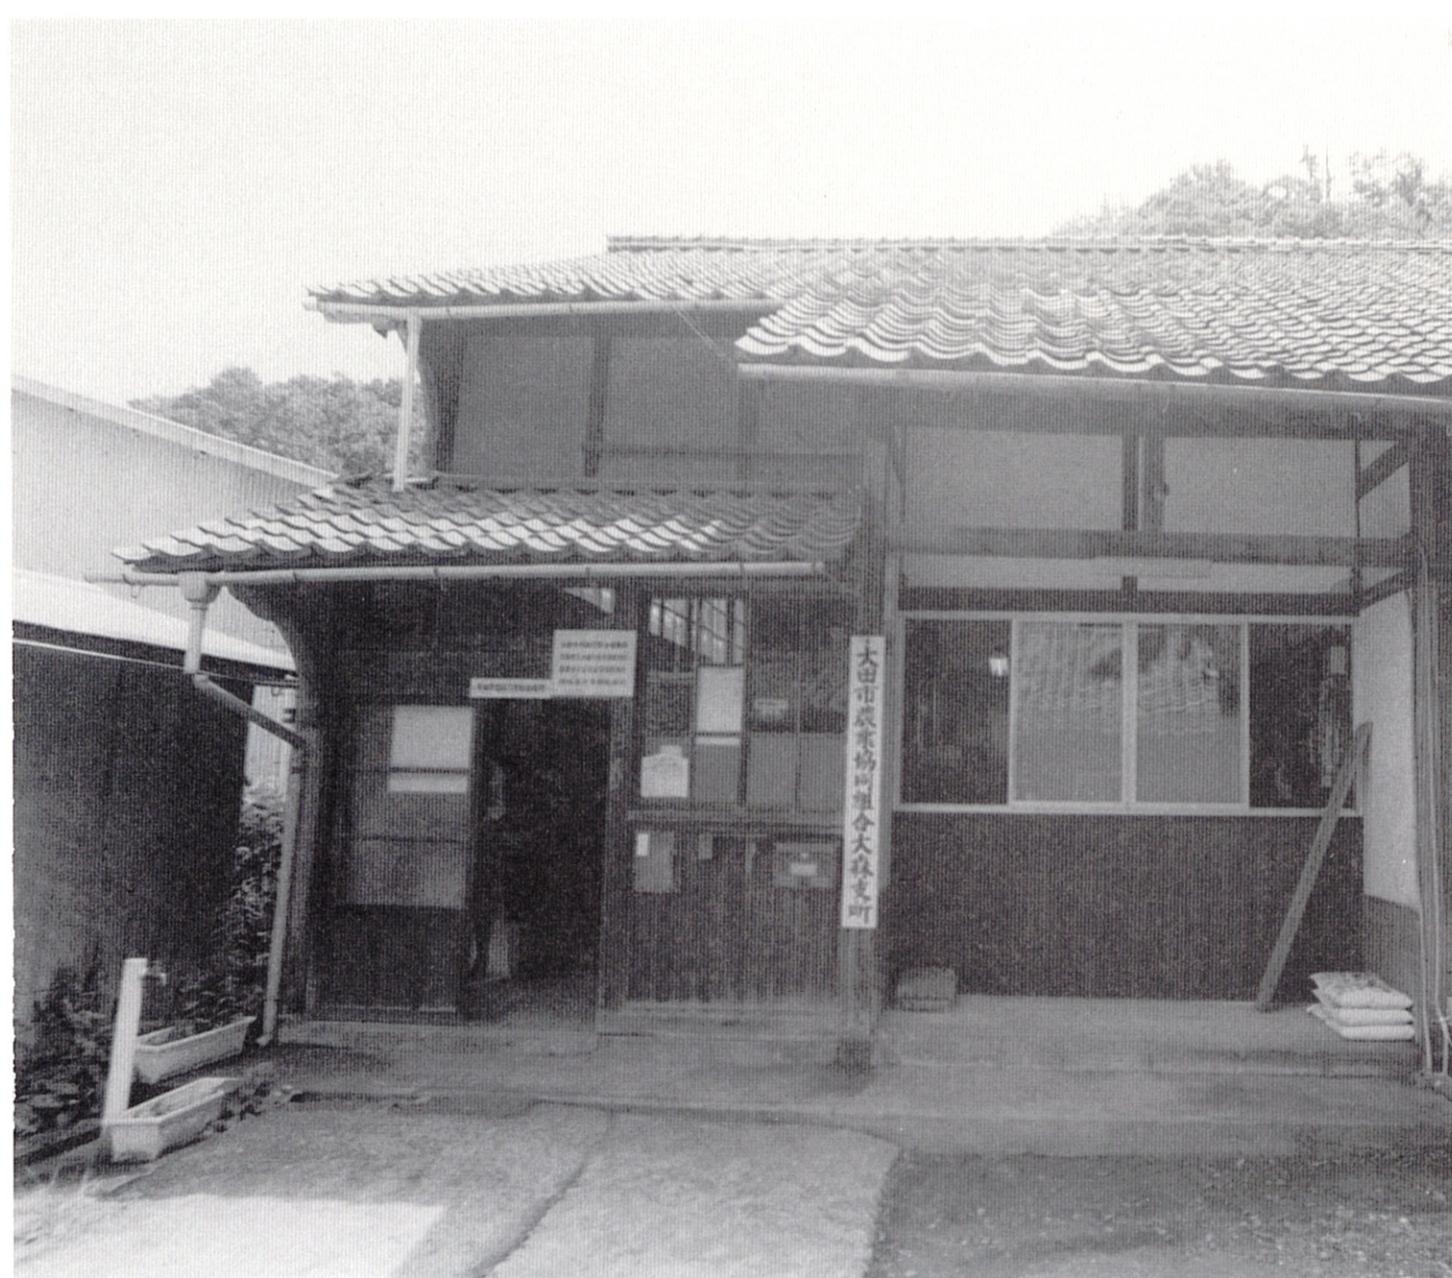
13 修理前 出入口

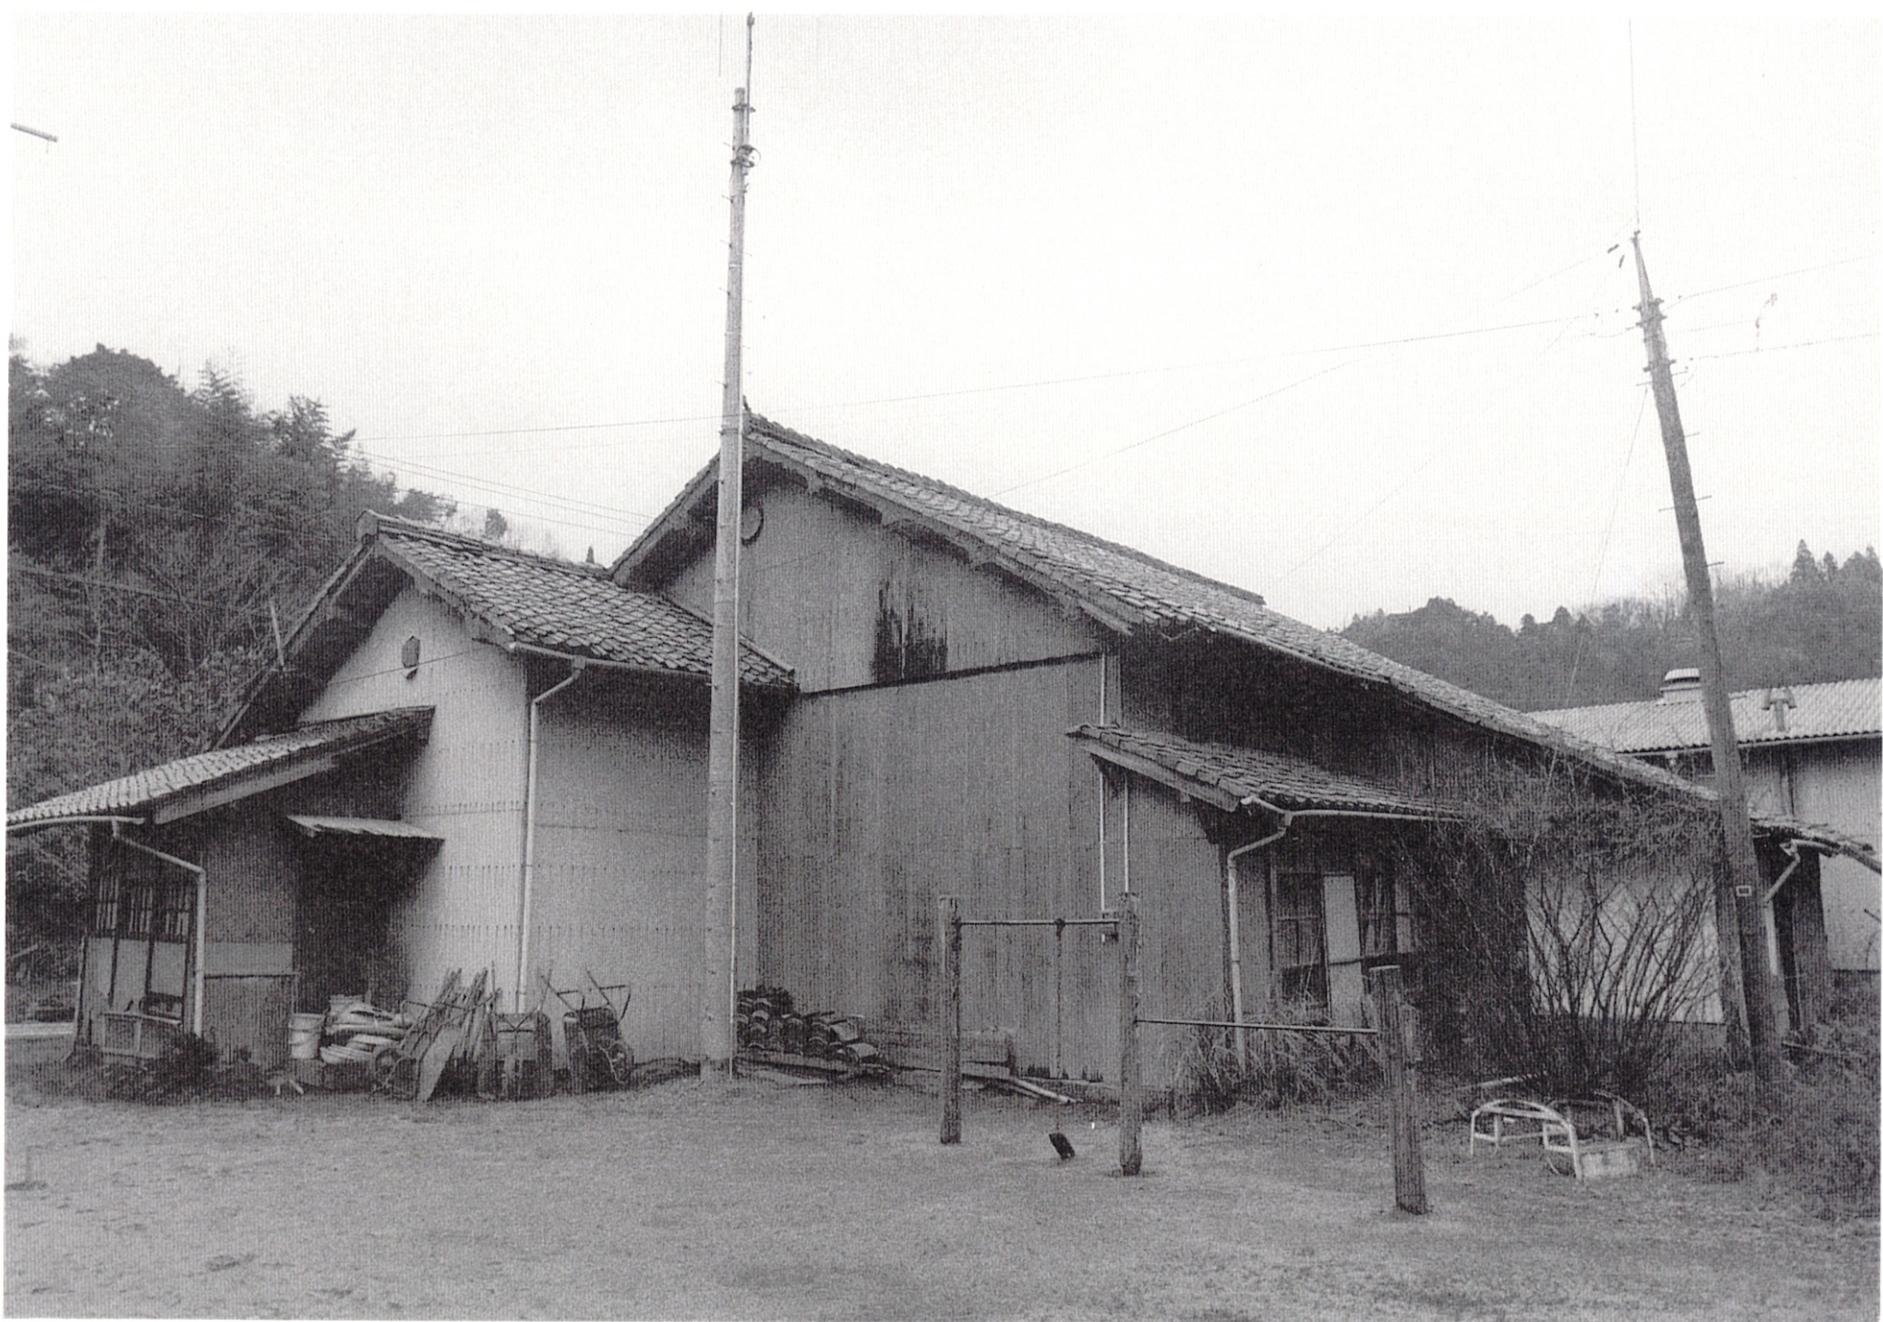
14 修理前 側面・背面

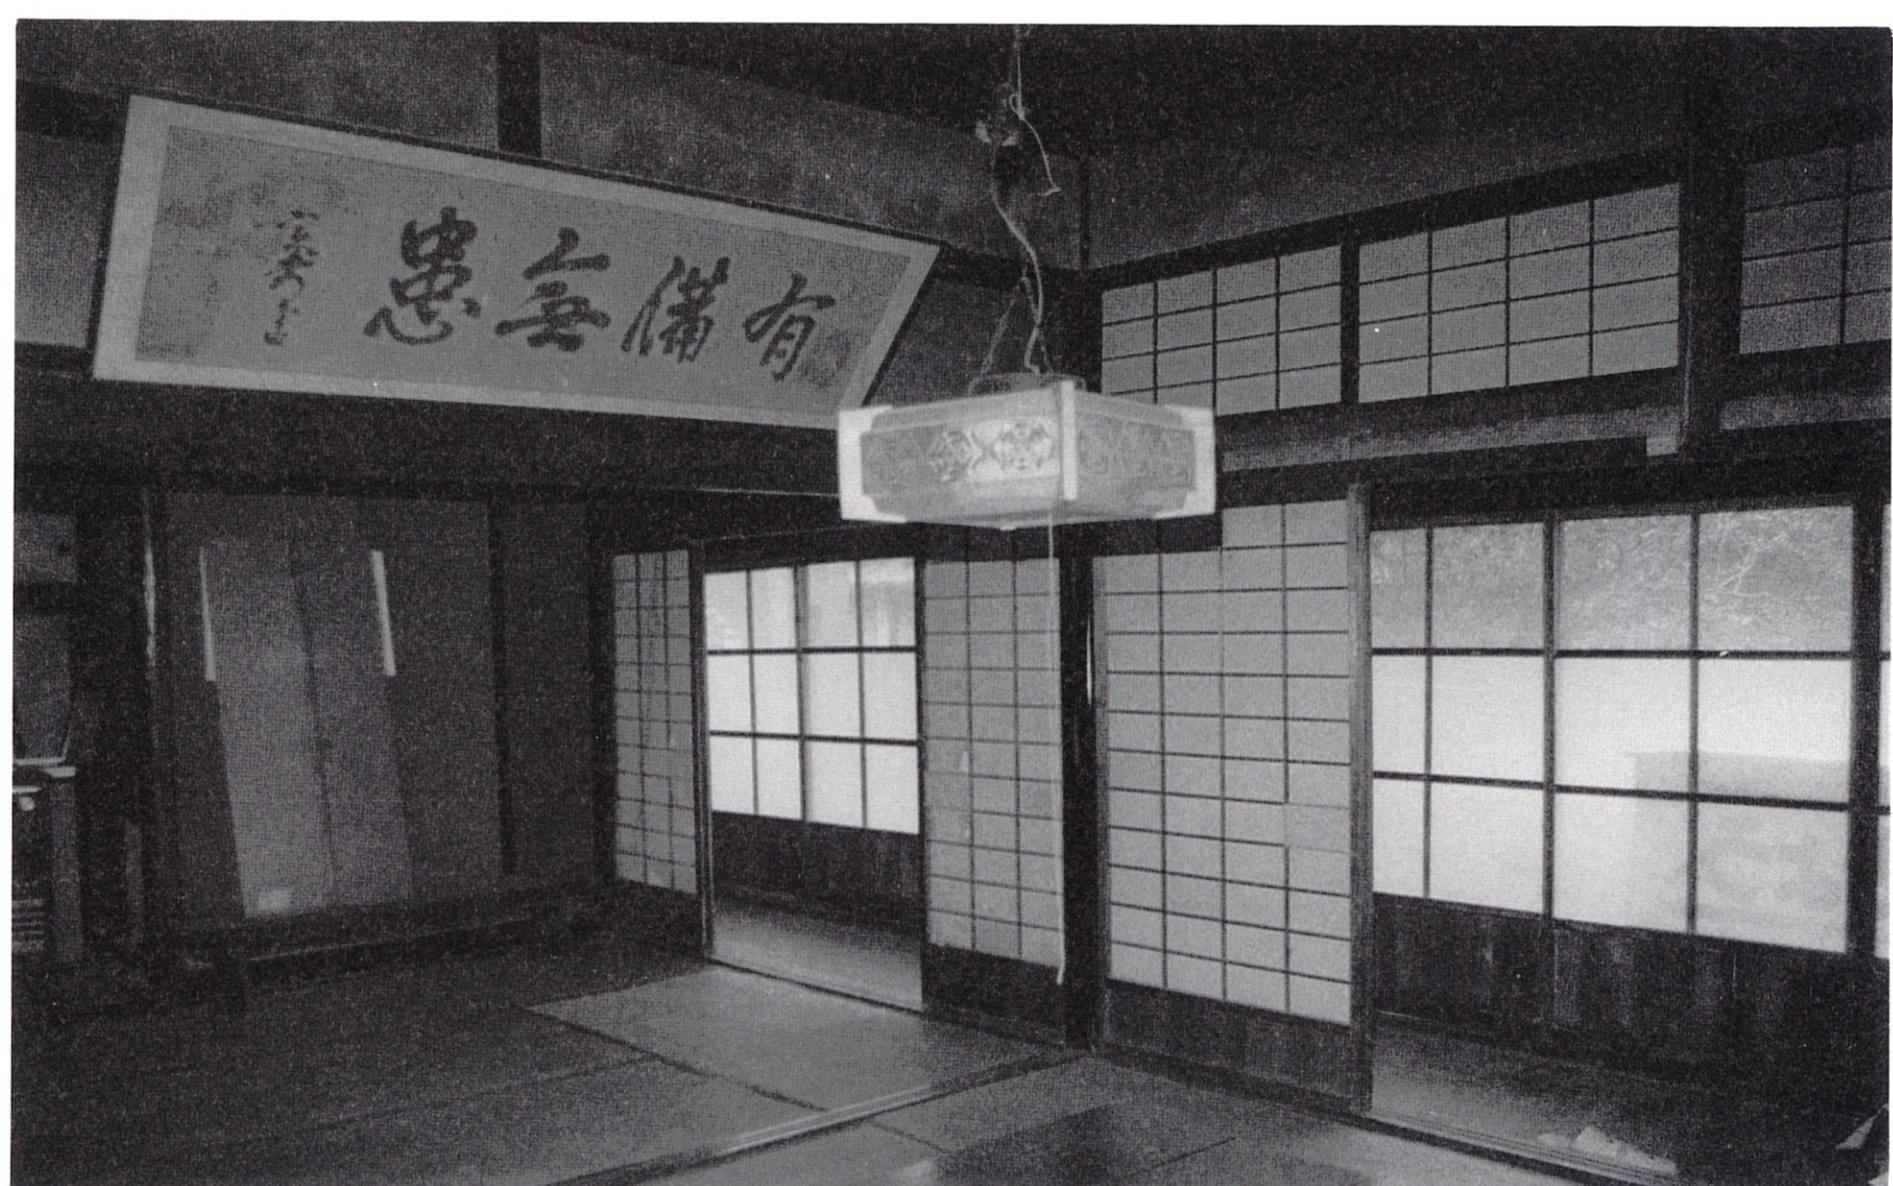
15 修理前 座敷 中ノ間・奥ノ間

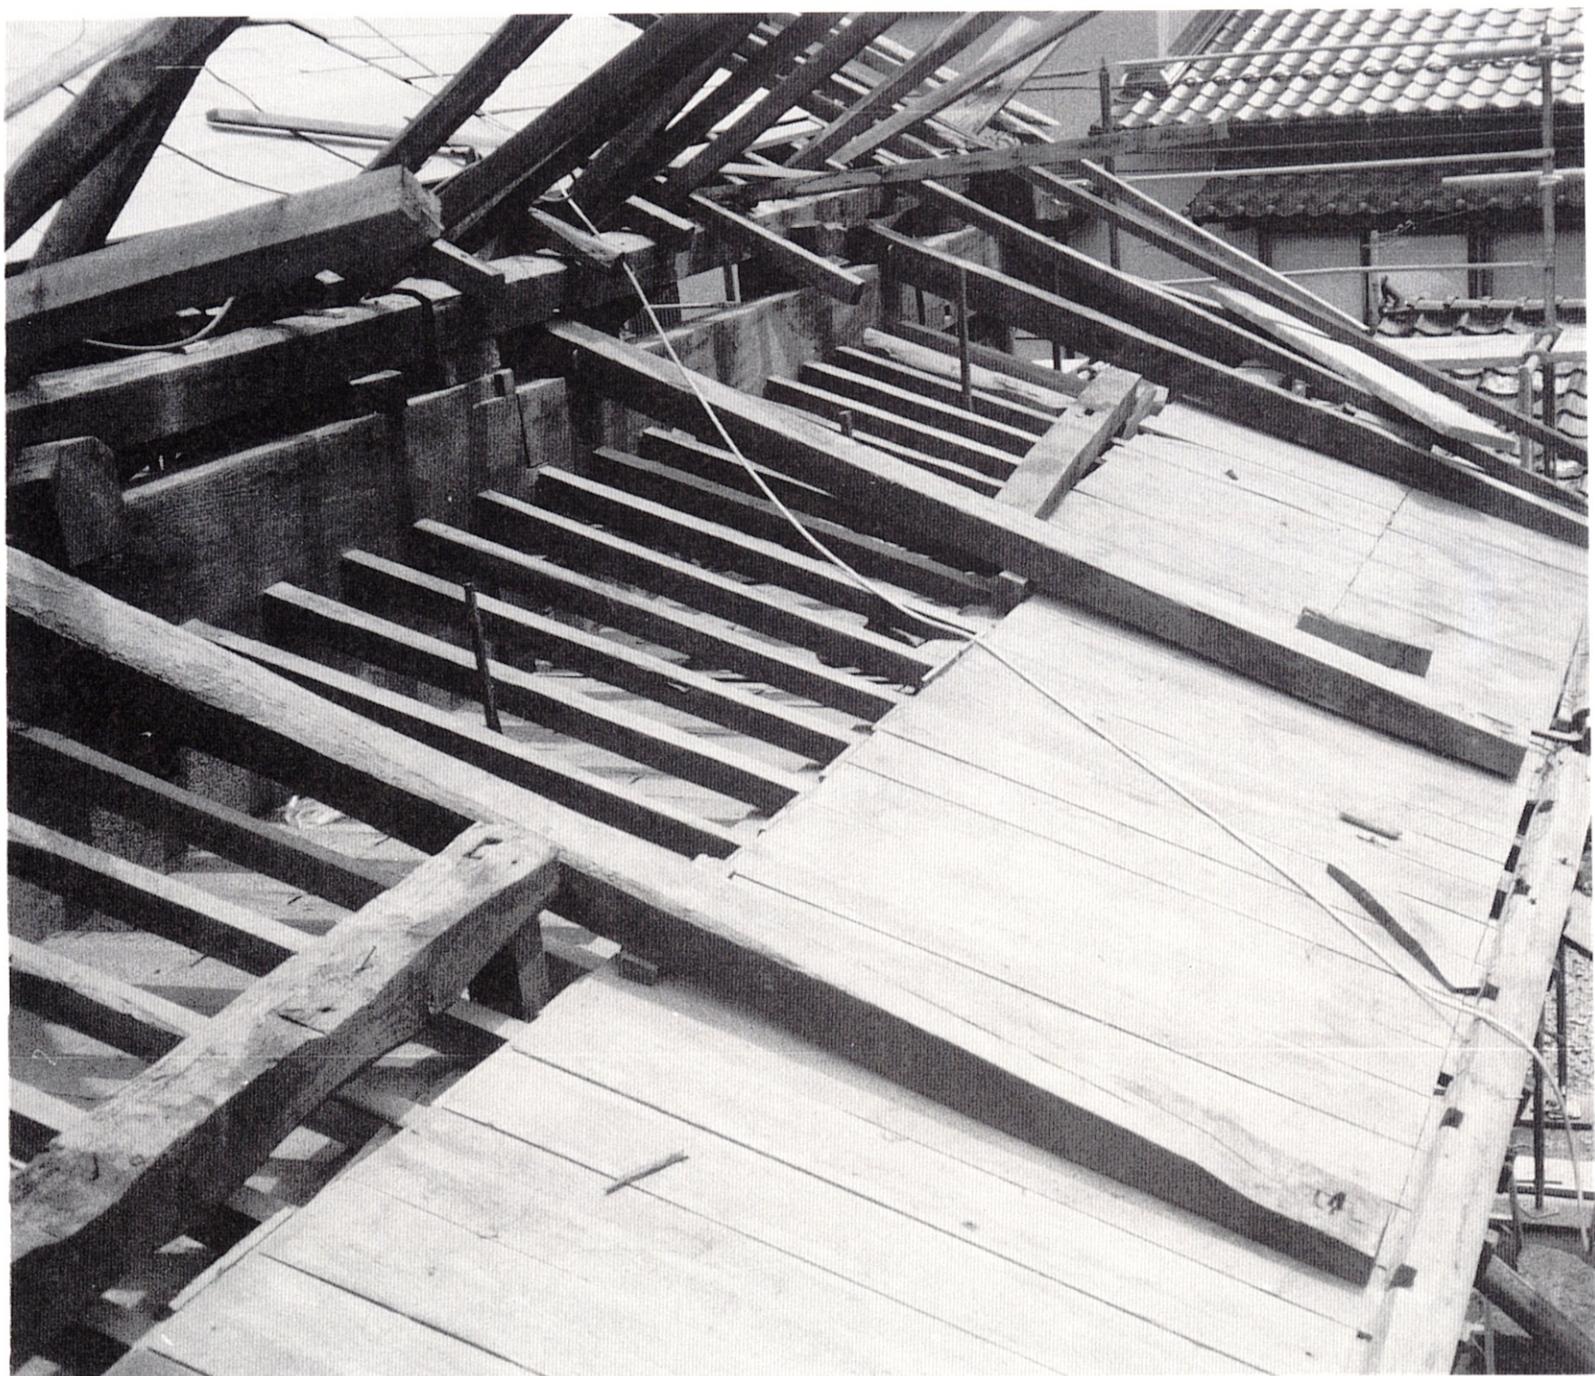
20 組立中 屋根

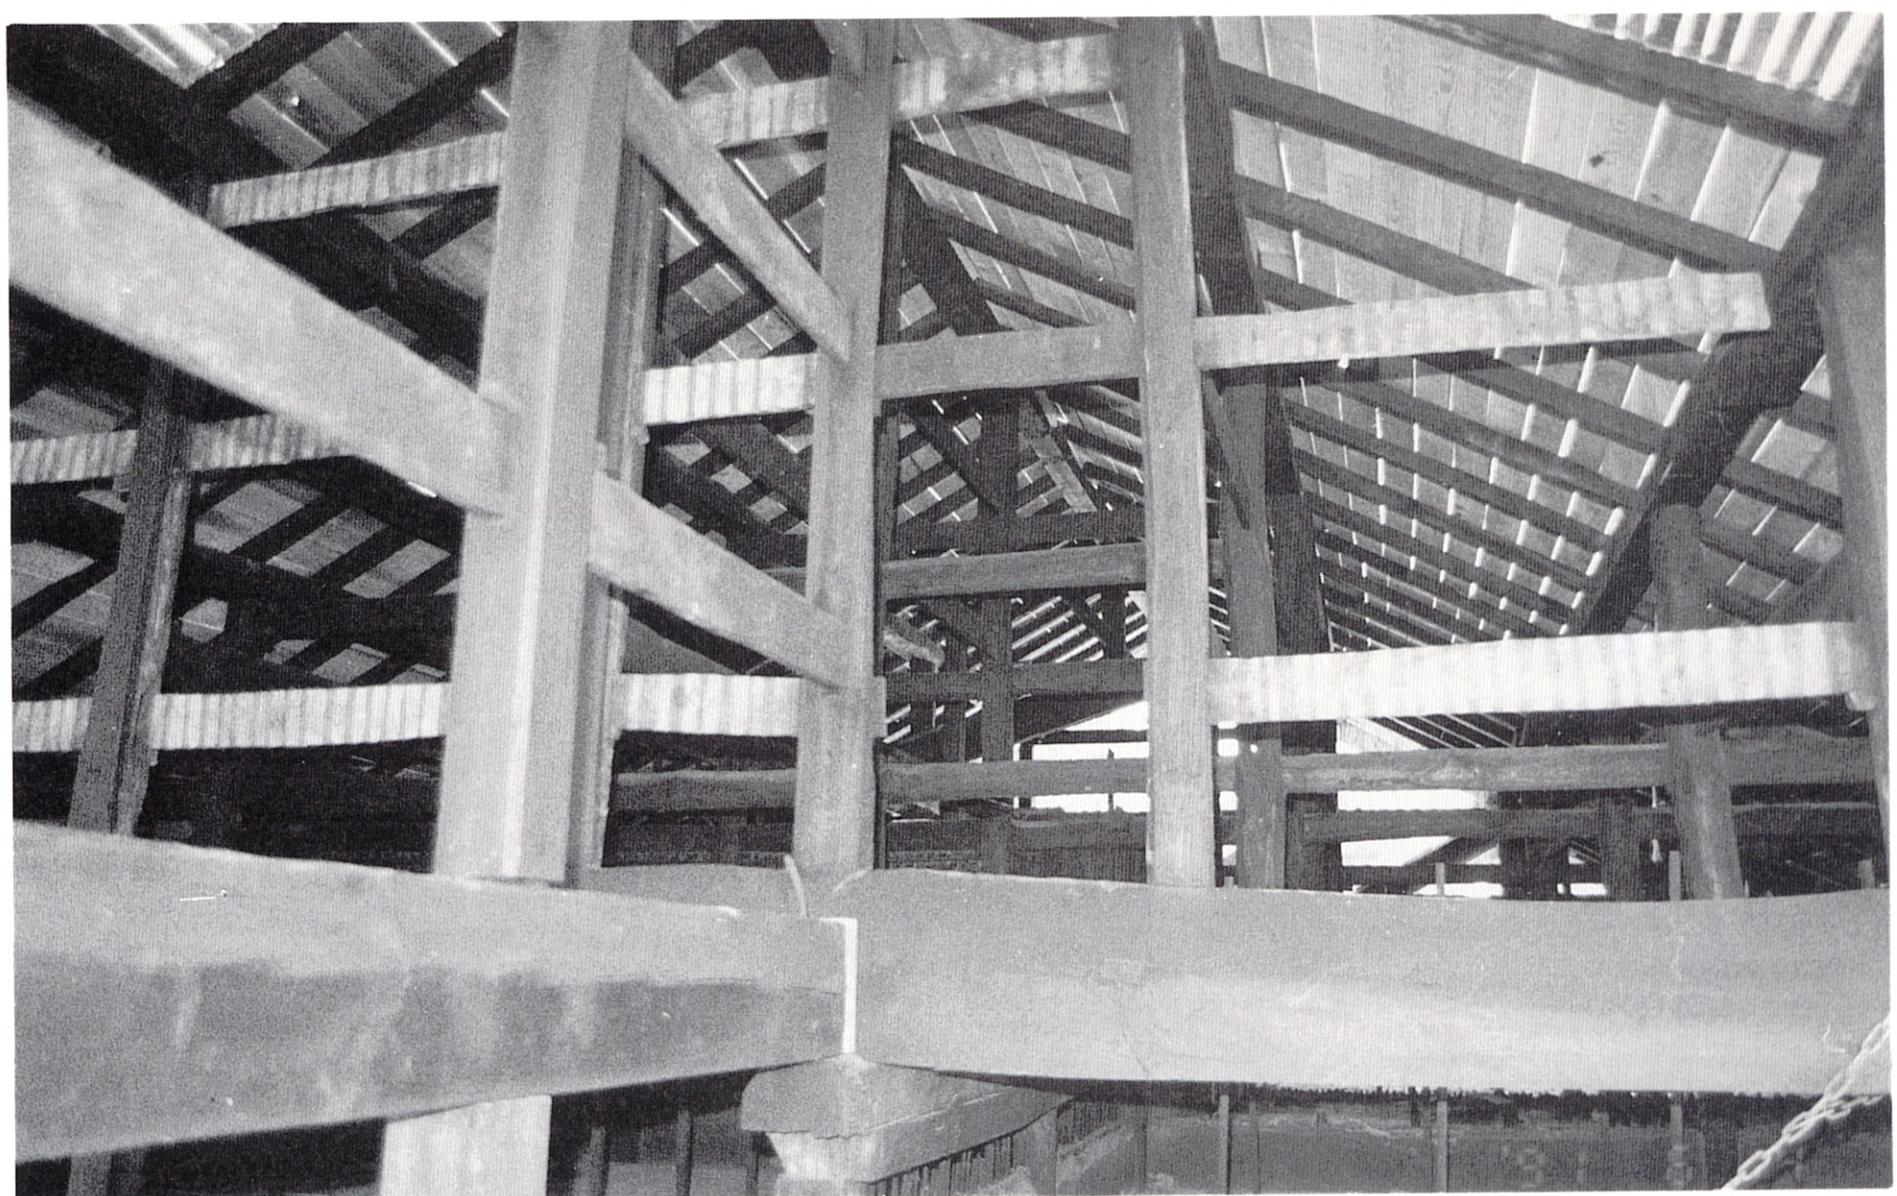
21 組立中 小屋組
